航城街道金盛小学新建工程 土壤污染状况初步调查报告

报告编制单位：广东天鉴检测技术服务股份有限公司

编制日期：2023年11月

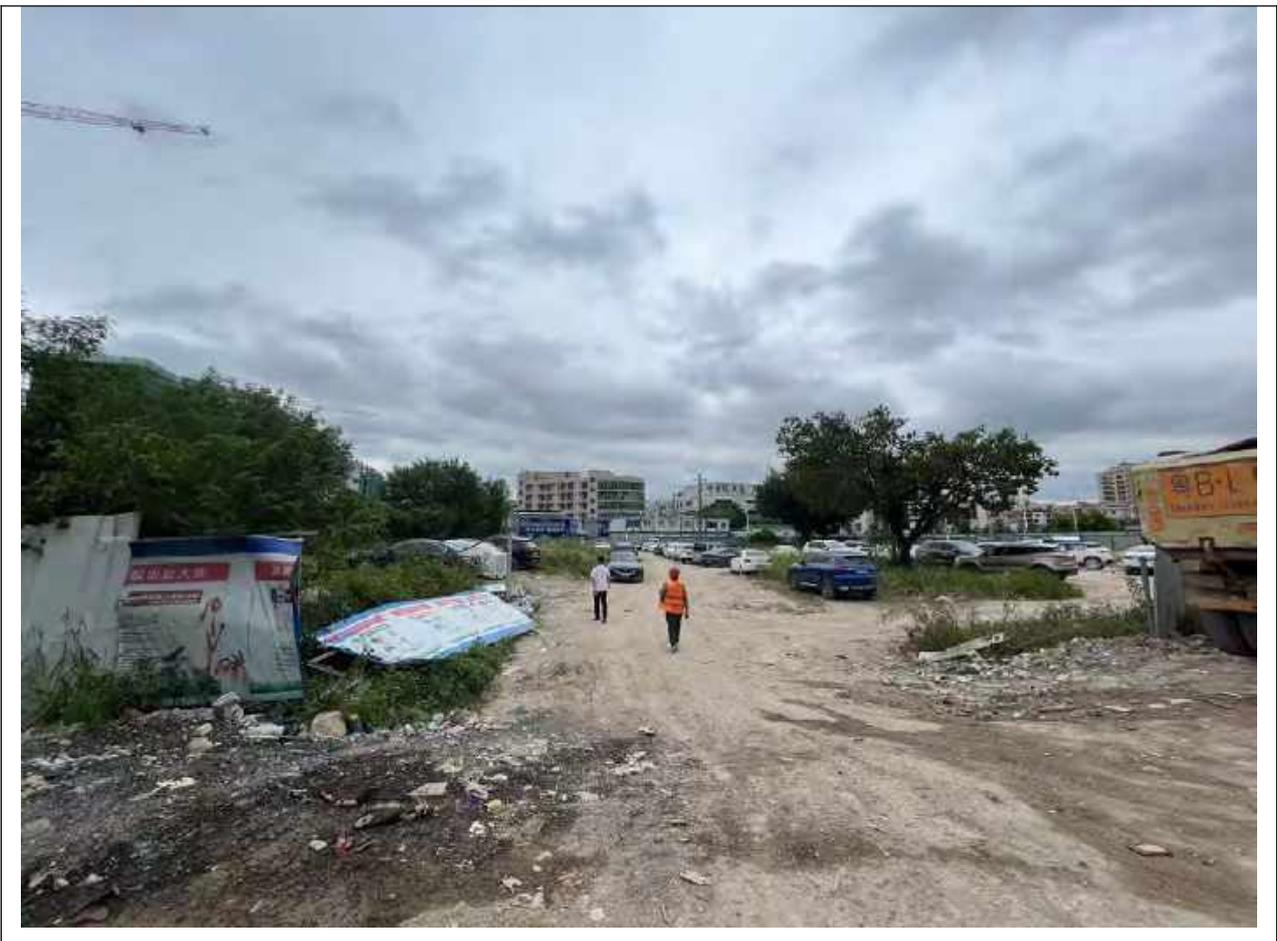
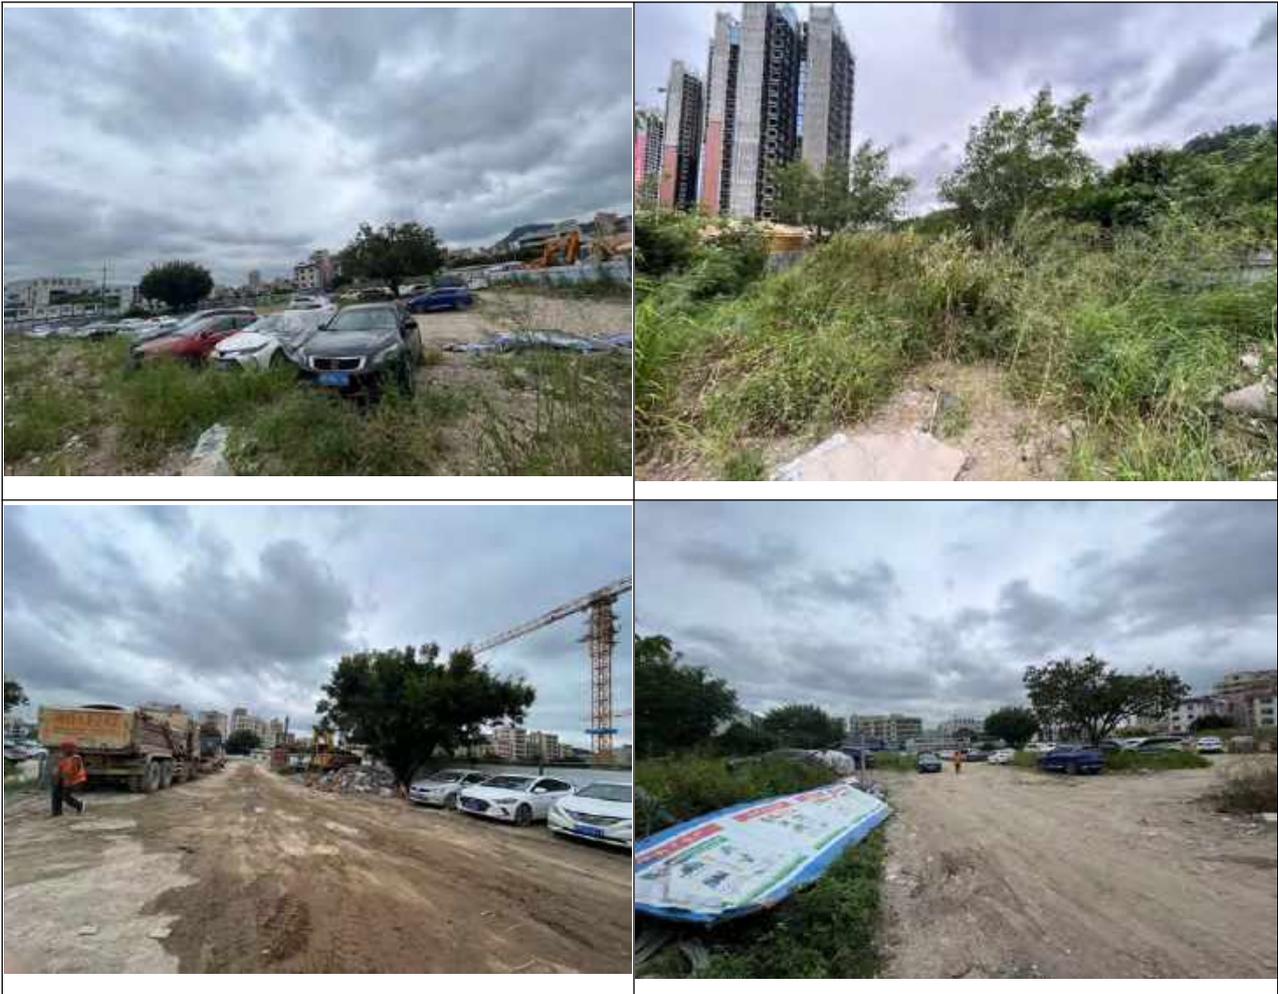
图 2.1-1 地块现状图

现场踏勘未发现污染痕迹和异常气味，无垃圾、固废堆放情况。现场踏勘照片见图 2.1-1。

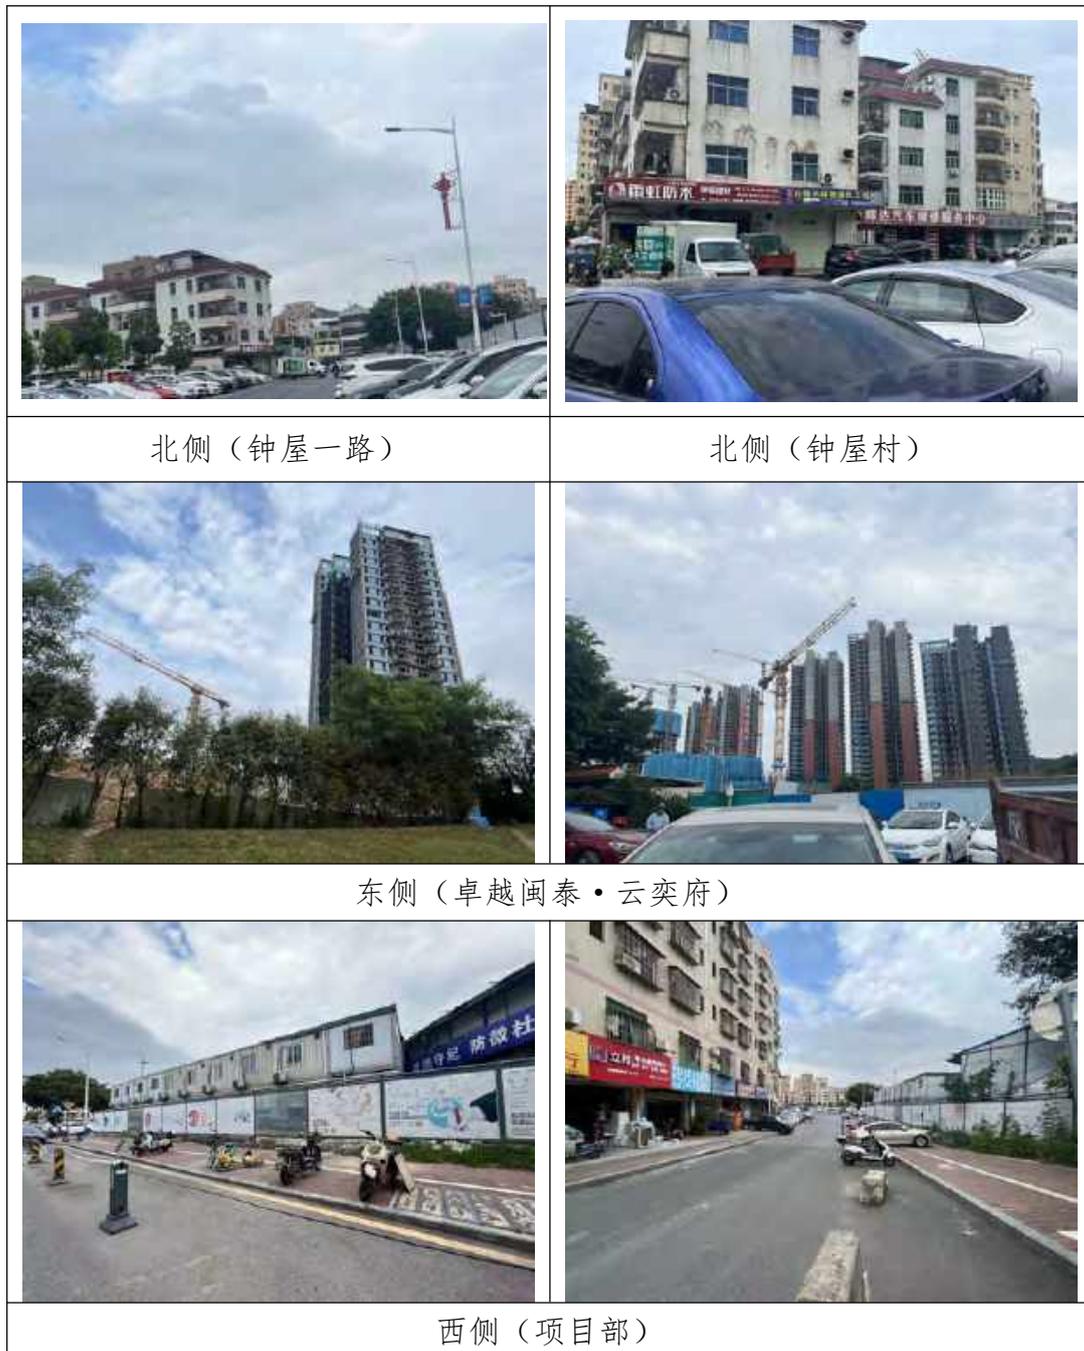
图 2.5-1 相邻地块现场踏勘照片

<p>西南侧（排洪渠）</p>	<p>西南侧（公园绿化）</p>

<p>/</p>
<p>南侧（绿地）</p>	<p>/</p>

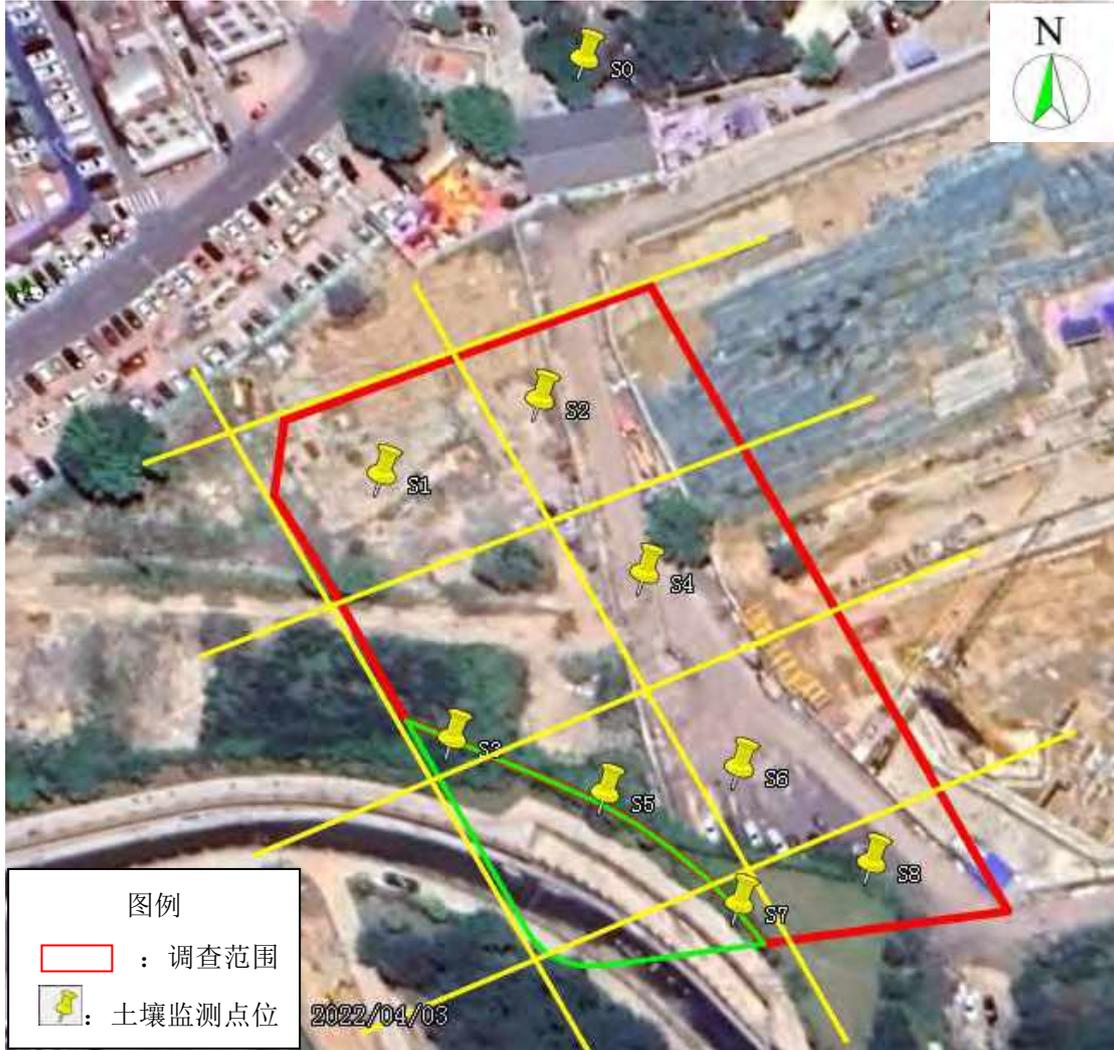
图 3.3-1 土壤快筛点位采样分布图

为进一步验证地块的污染识别结果，判断地块土壤环境质量，广东天鉴检测技术服务股份有限公司于2023年11月5日开展了现场快筛检测工作，在地块内布设了8个土壤点位进行土壤VOCs和重金属含量快速筛查。现场快速筛查结果表明，地块内8个土壤现场快速筛查点位土壤VOCs和重金属含量均未超过《土壤环境质量建设用地土壤污染风险管控标准（试行）》（GB36600-2018）中的第一类用地筛选值。

为进一步验证地块内土壤的环境质量，调查单位对该地块区域共布设 8 个快速筛查检测点位，针对现场调查时地块内的深层土壤开展现场 VOCs 和重金属快速筛查检测，本次筛查布设的土壤点位情况见图 3.3-1。

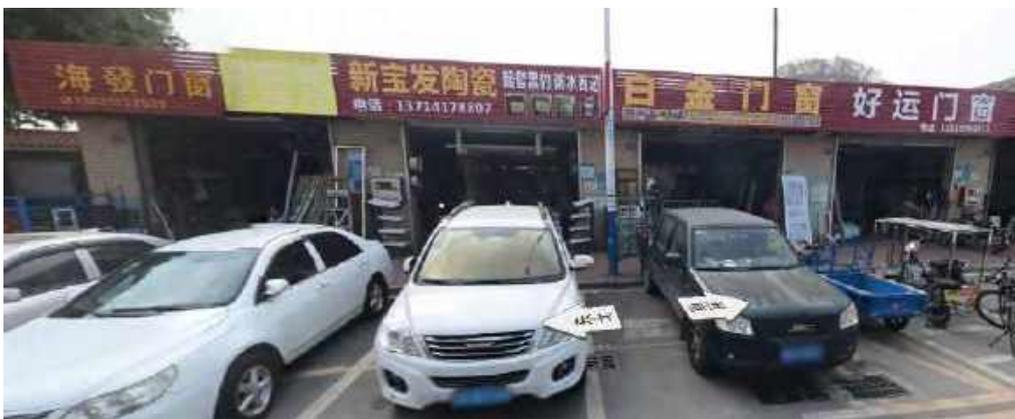
图 3.6-1 平面布置图

地块北侧主要为临街商铺，通过百度地图历史影像（见图 3.6-1）查询可知，临街商铺主要为门窗、陶瓷等零售。

门窗、陶瓷等零售业不产生废水、废气，产生的固体废物收集后同生活垃圾一起由环卫部门统一清运，对周边地块产生的影响较小。
