航城街道金盛小学新建工程 土壤污染状况初步调查报告

报告编制单位：广东天鉴检测技术服务股份有限公司

编制日期：2023年11月

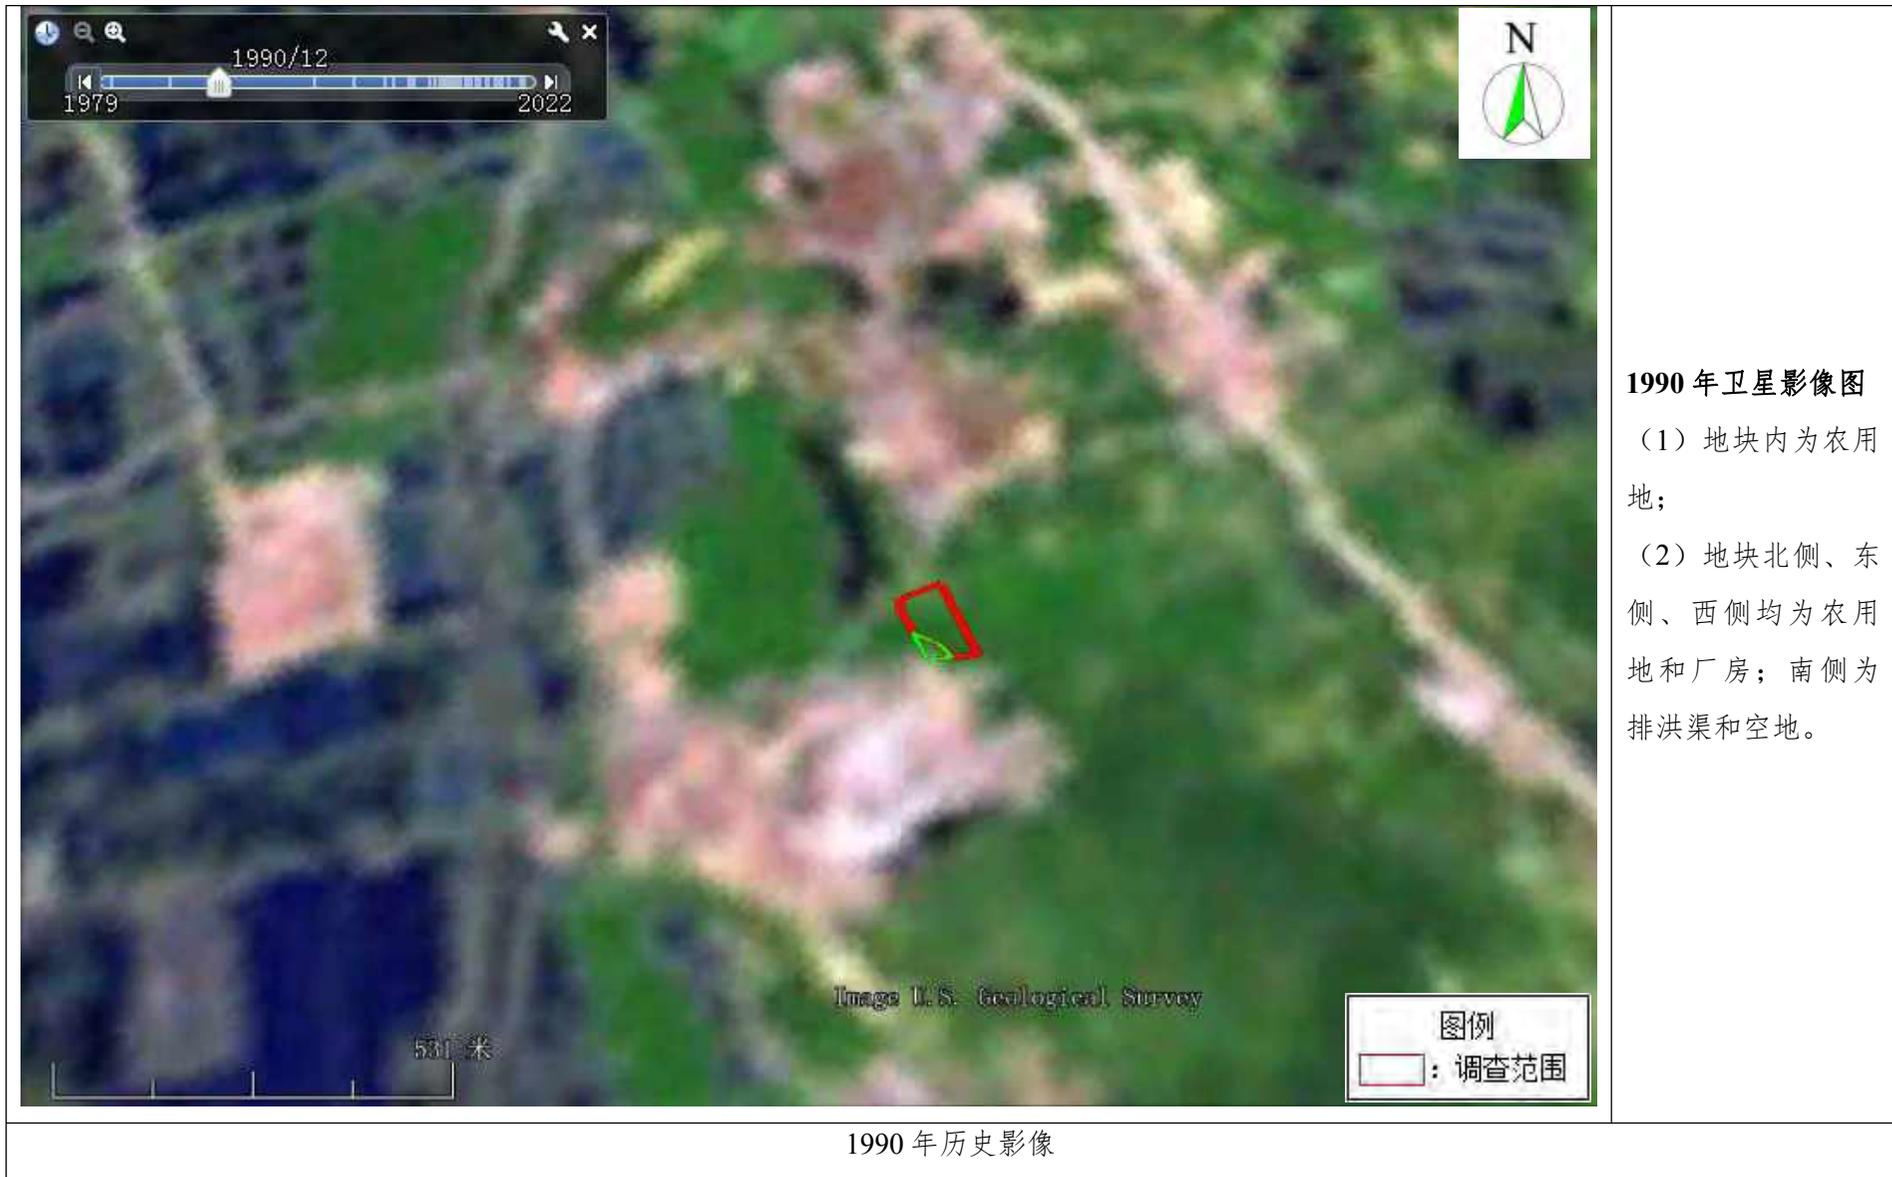
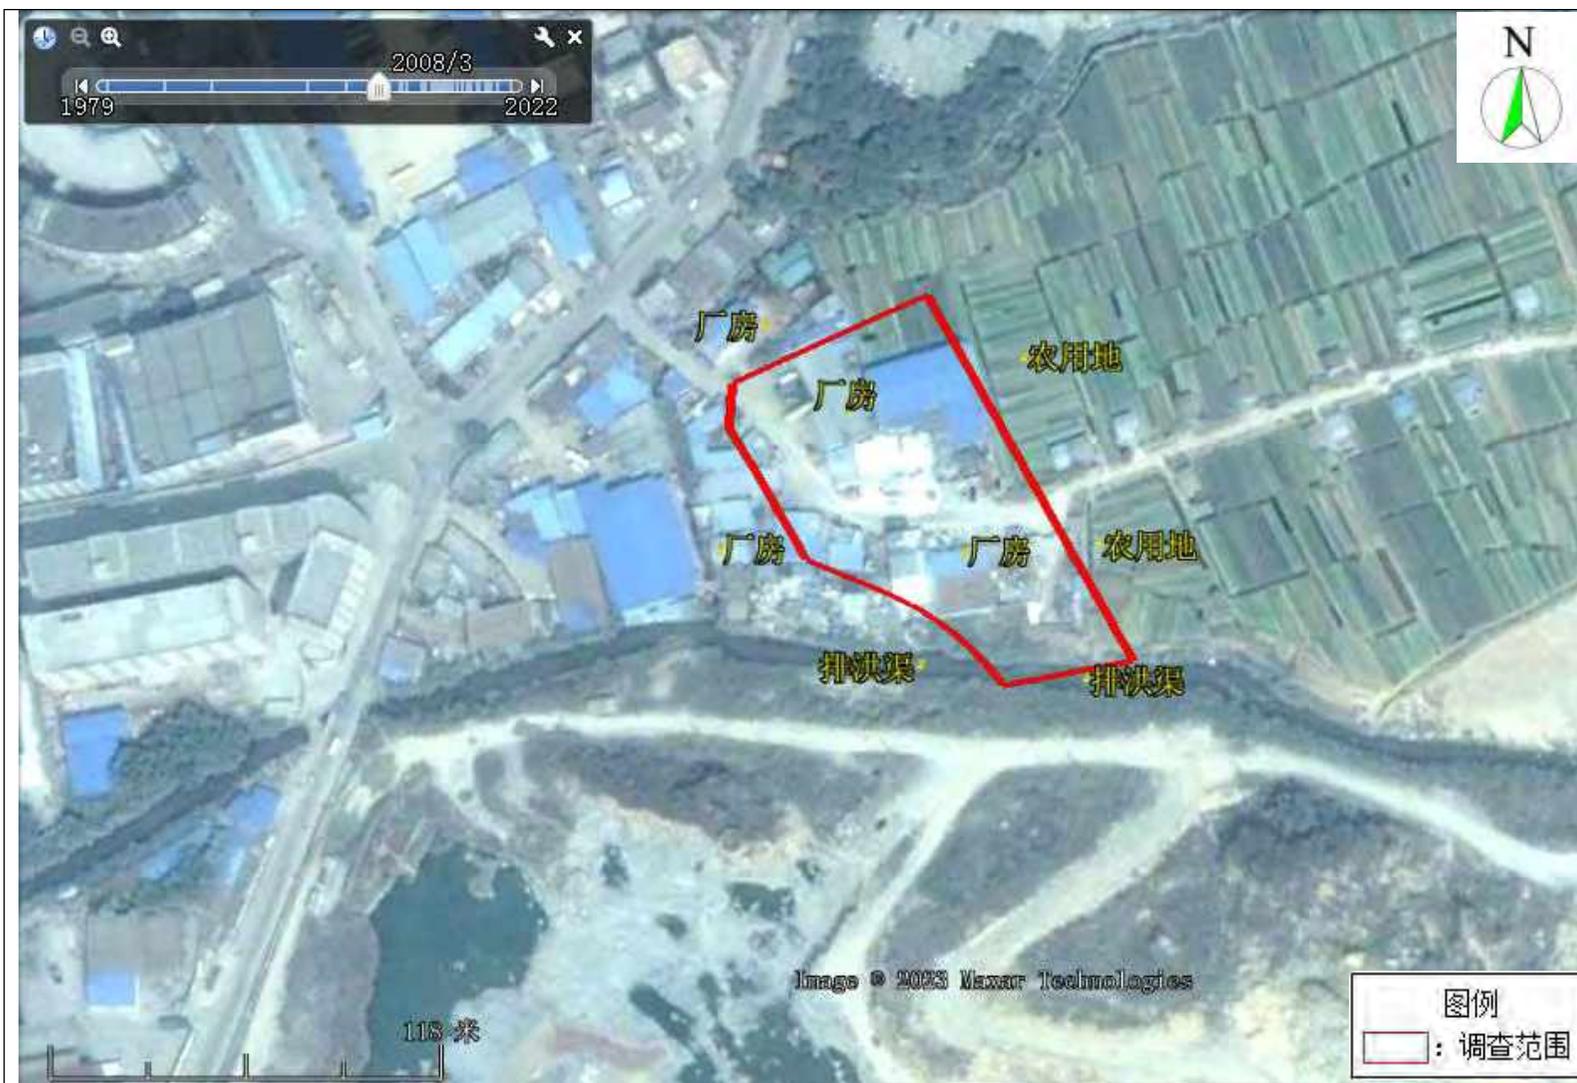
2008 年卫星影像图

- (1) 地块内为厂房；
- (2) 地块北侧为农用地和厂房；东侧为农用地；南侧为排洪渠；西侧为厂房和排洪渠。

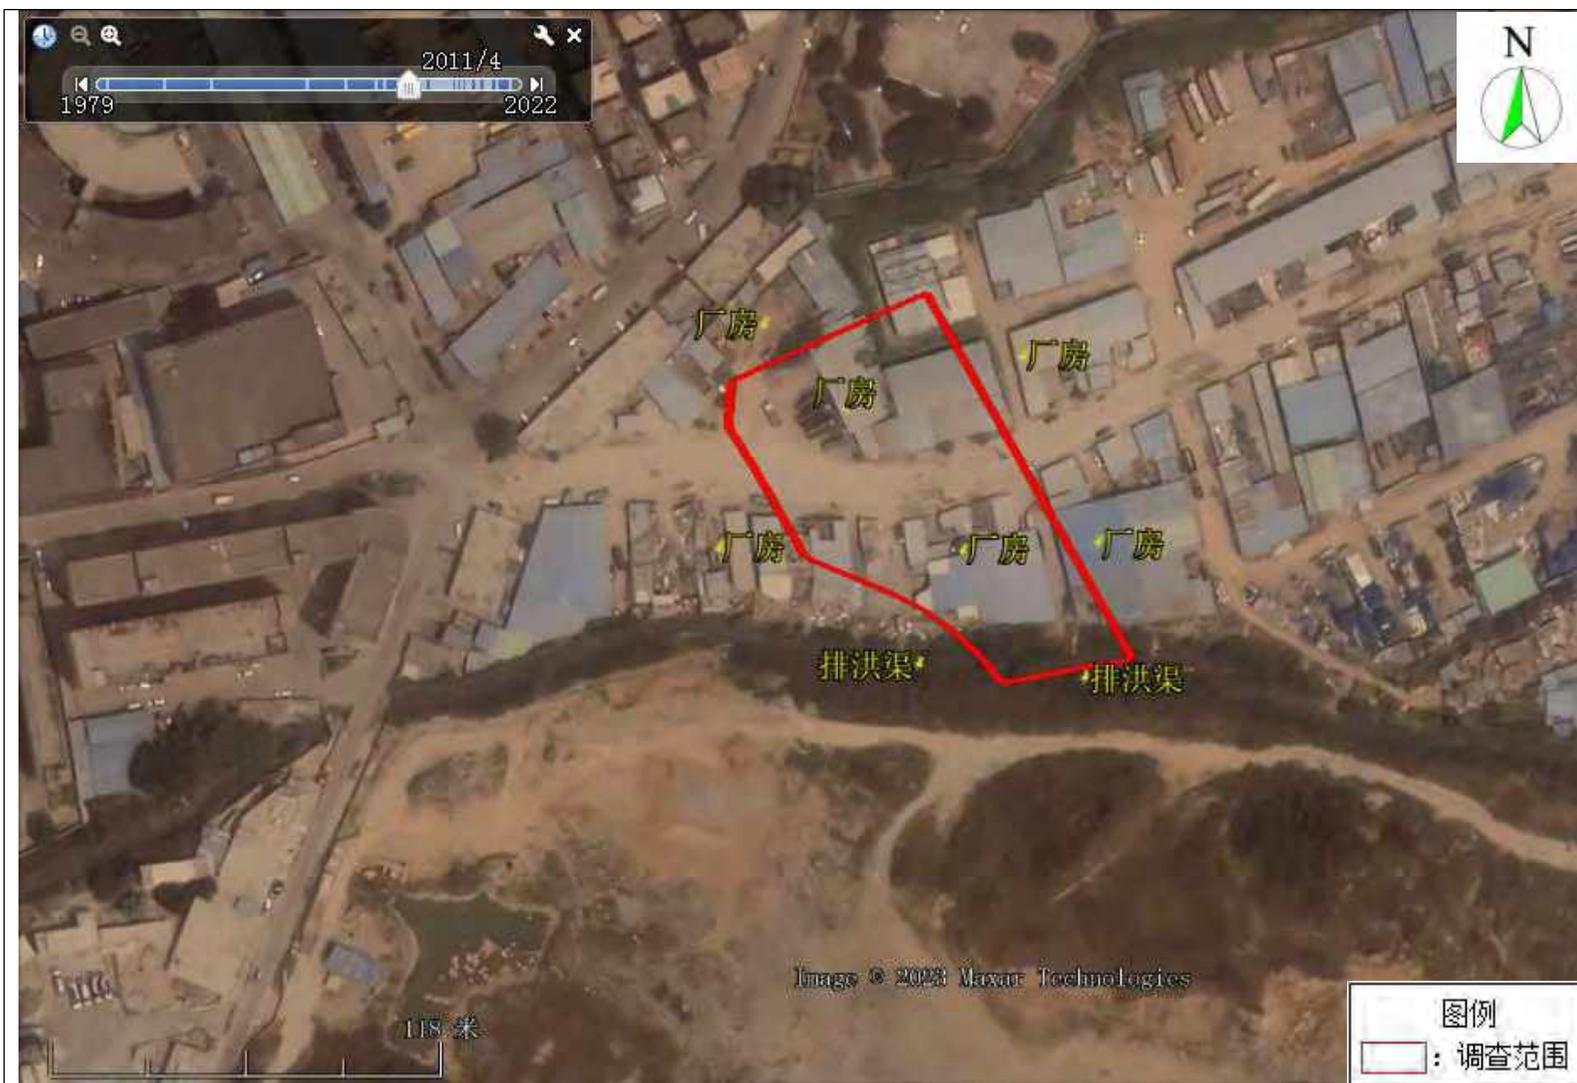
2011年卫星影像图

(1) 地块内未发生明显变化。

(2) 地块周边未发生明显变化。

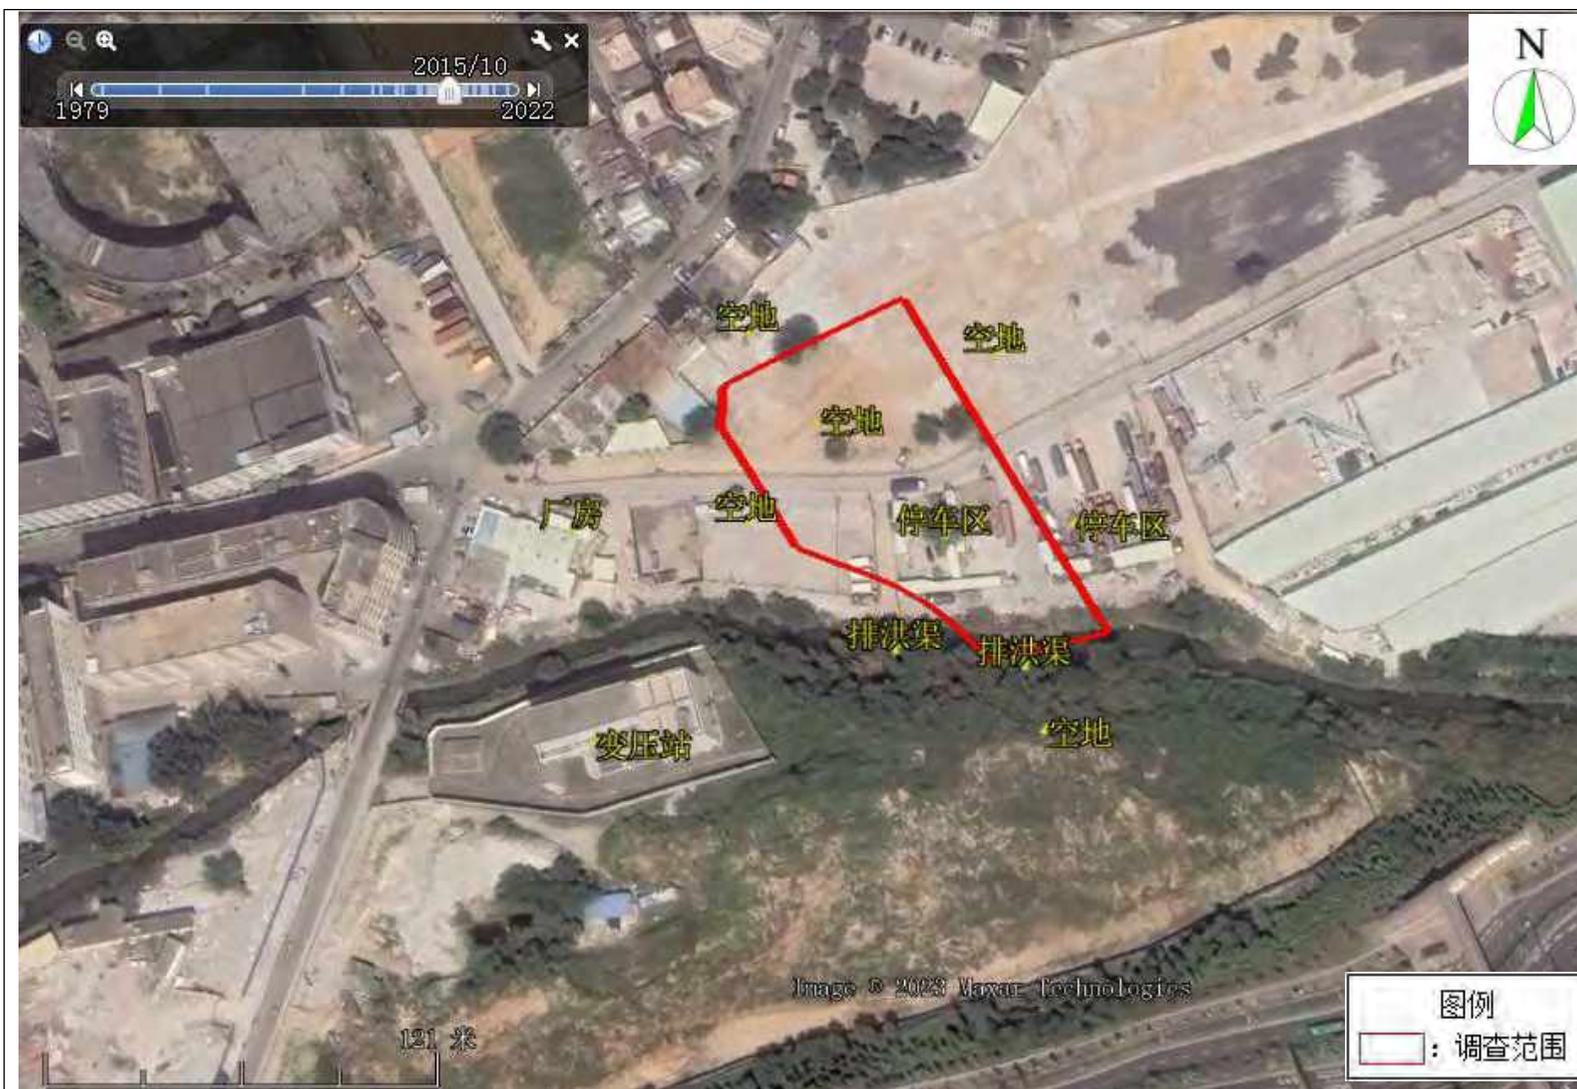
2015年卫星影像图

(1) 地块内厂房拆除，北侧区域变为空地，南侧区域作为临时停车区使用。

(2) 地块北侧、西侧厂房拆除变为空地，东侧厂房拆除后变为空地，部分区域作为临时停车场使用，南侧未发生明显变化。

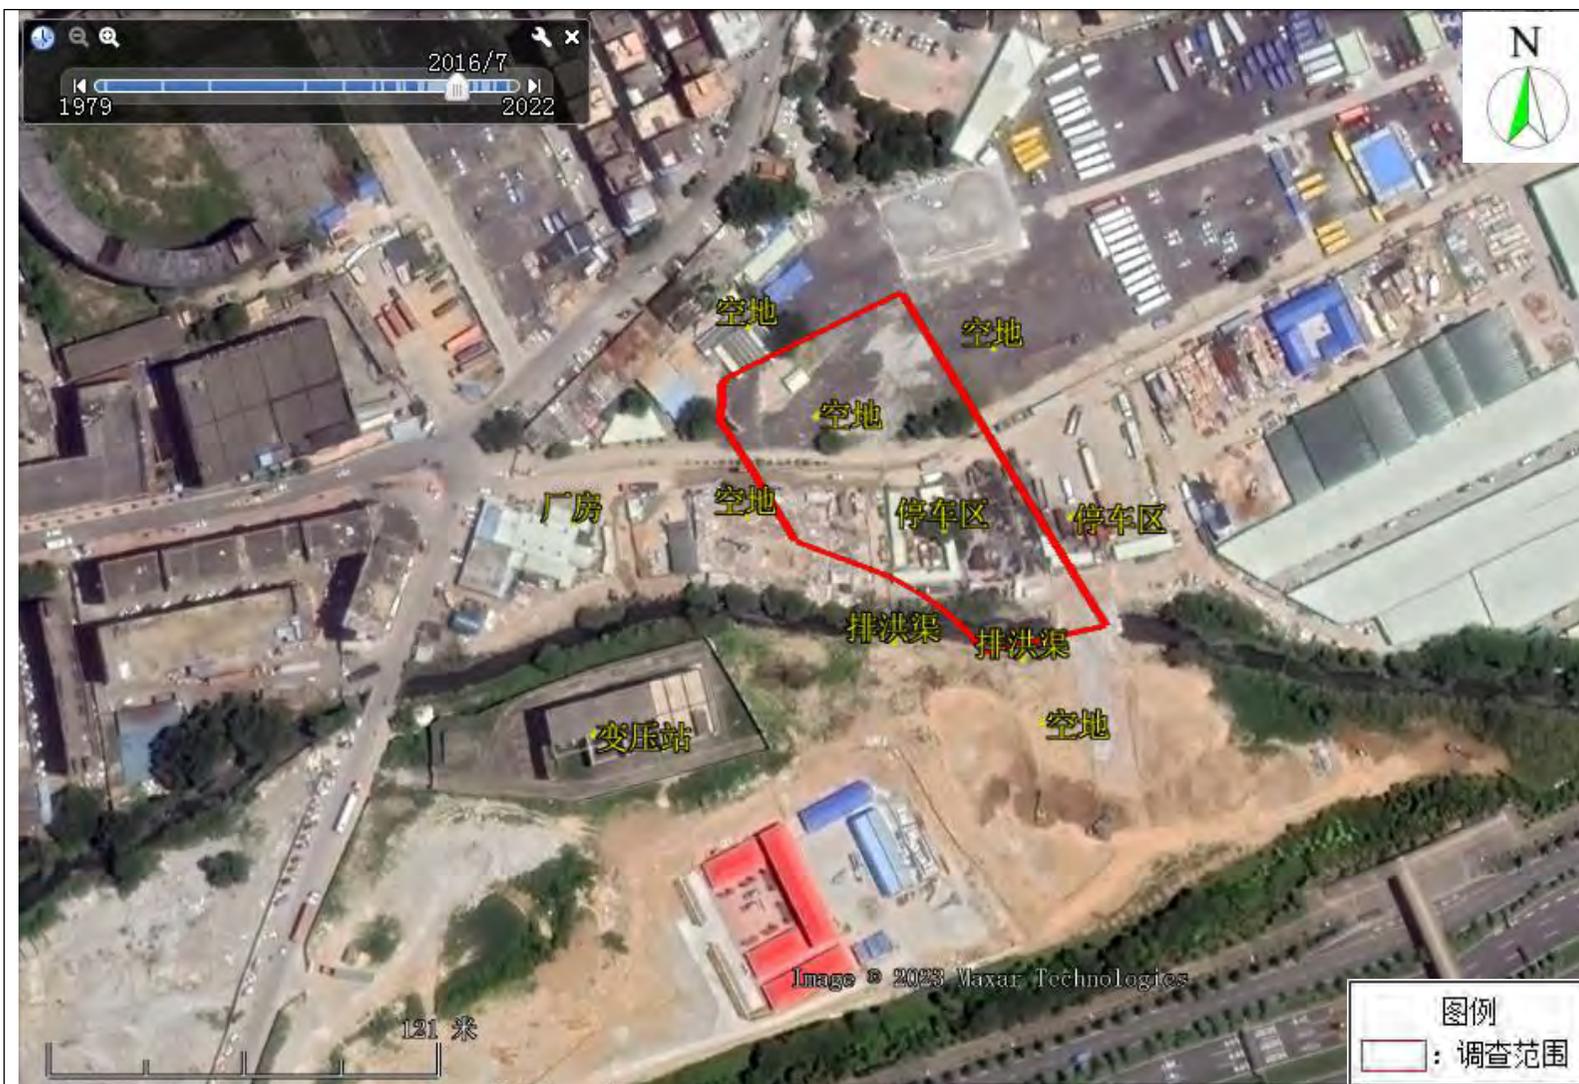
2016年卫星影像图

(1) 地块内未发生明显变化。
(2) 地块南侧排洪沟改道，变为空地。

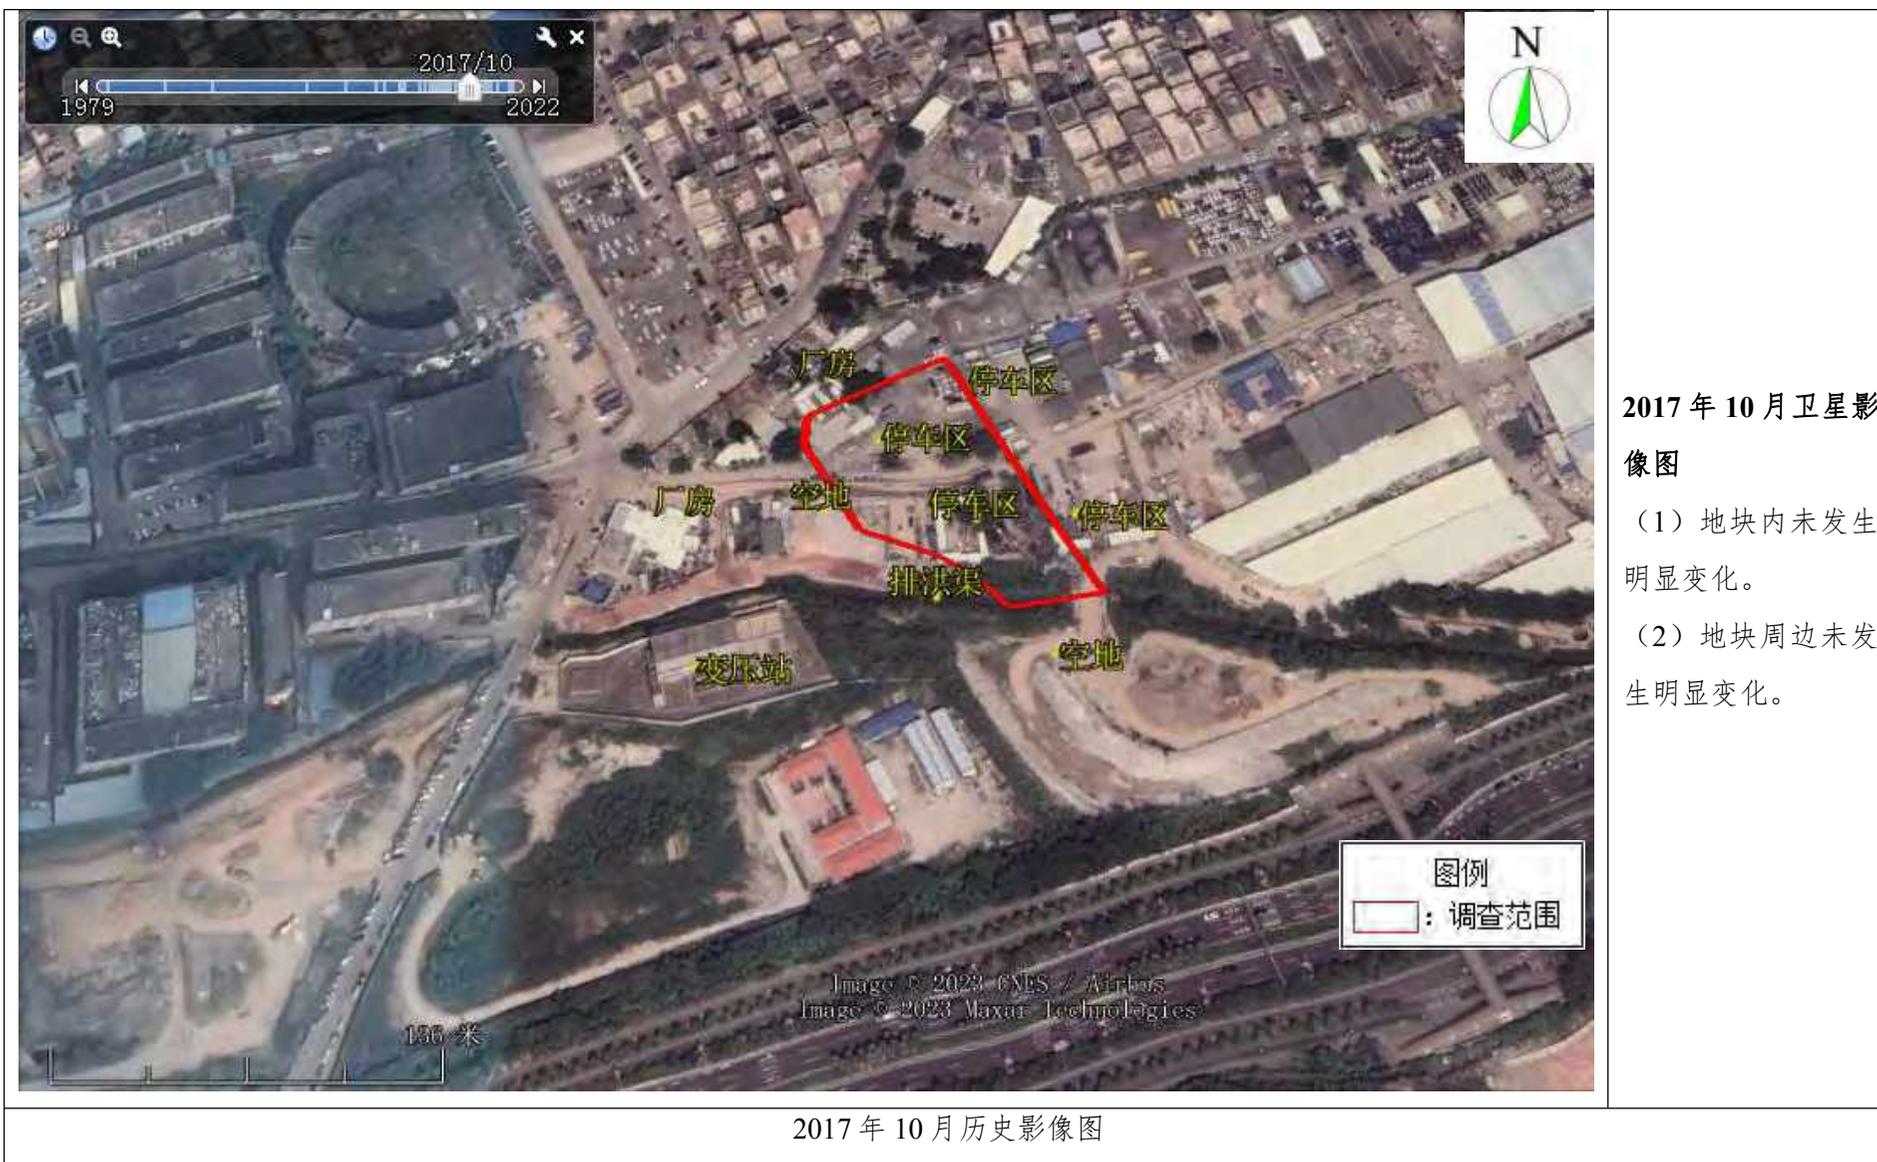
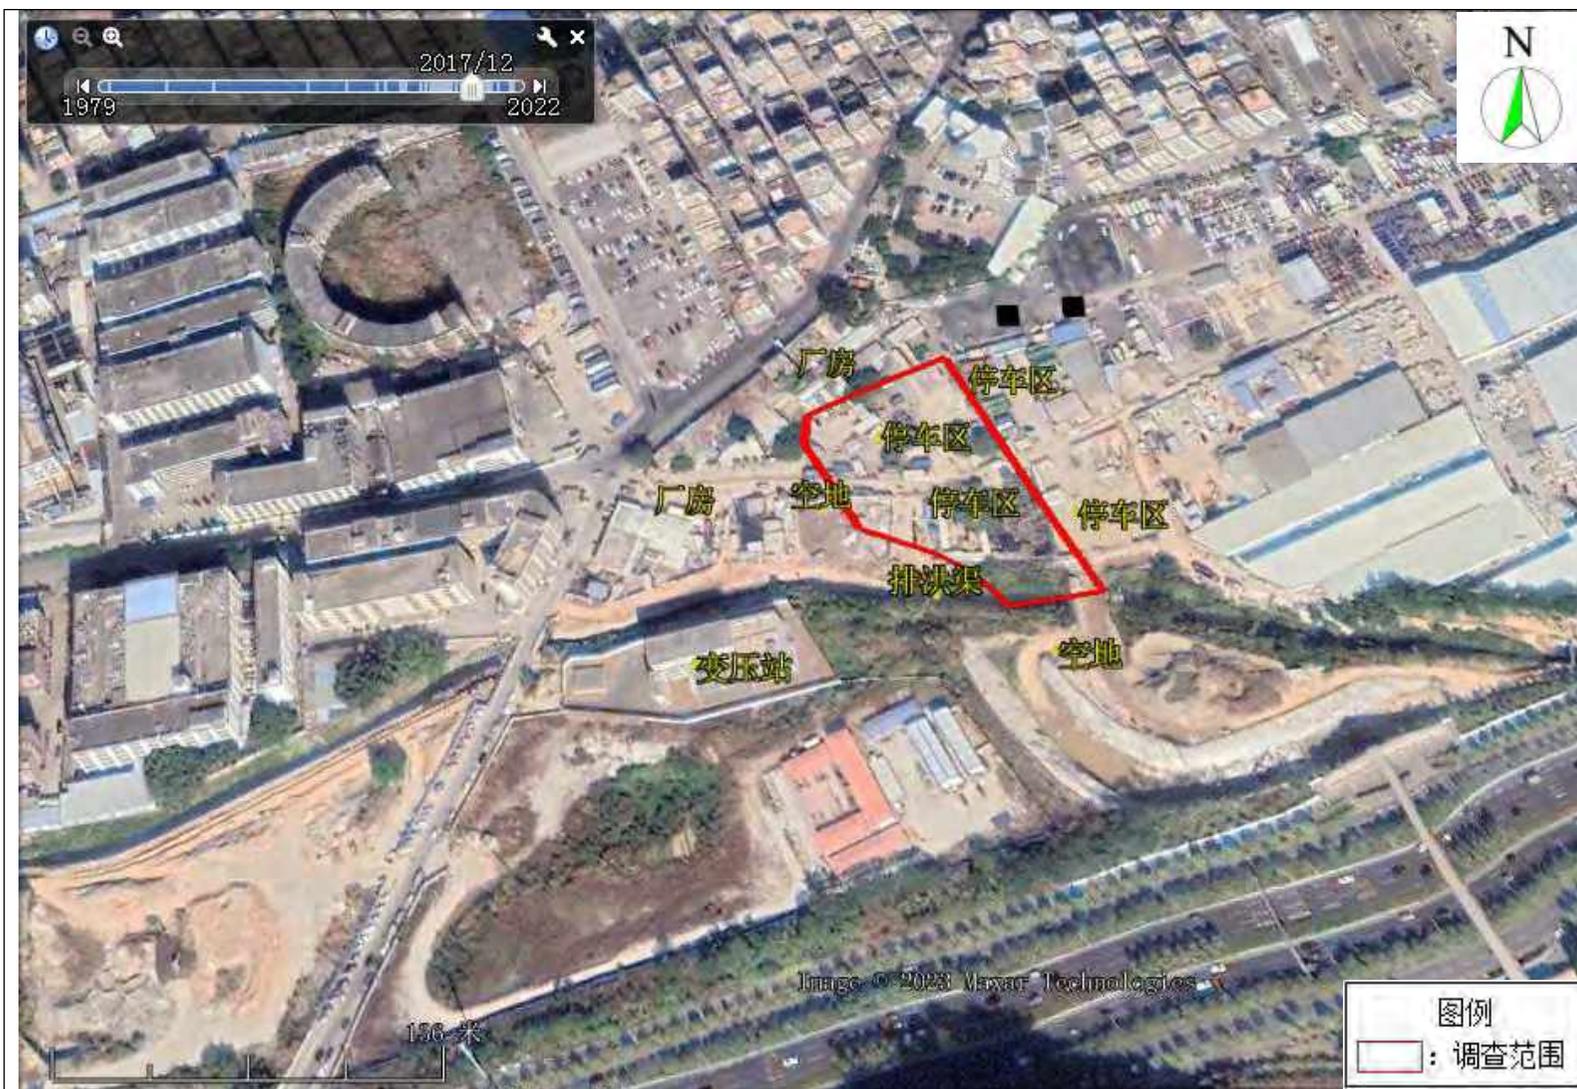
2017年12月卫星影像图

(1) 地块内西北角区域作为临时停车区使用。

(2) 地块周边区域未发生明显变化。

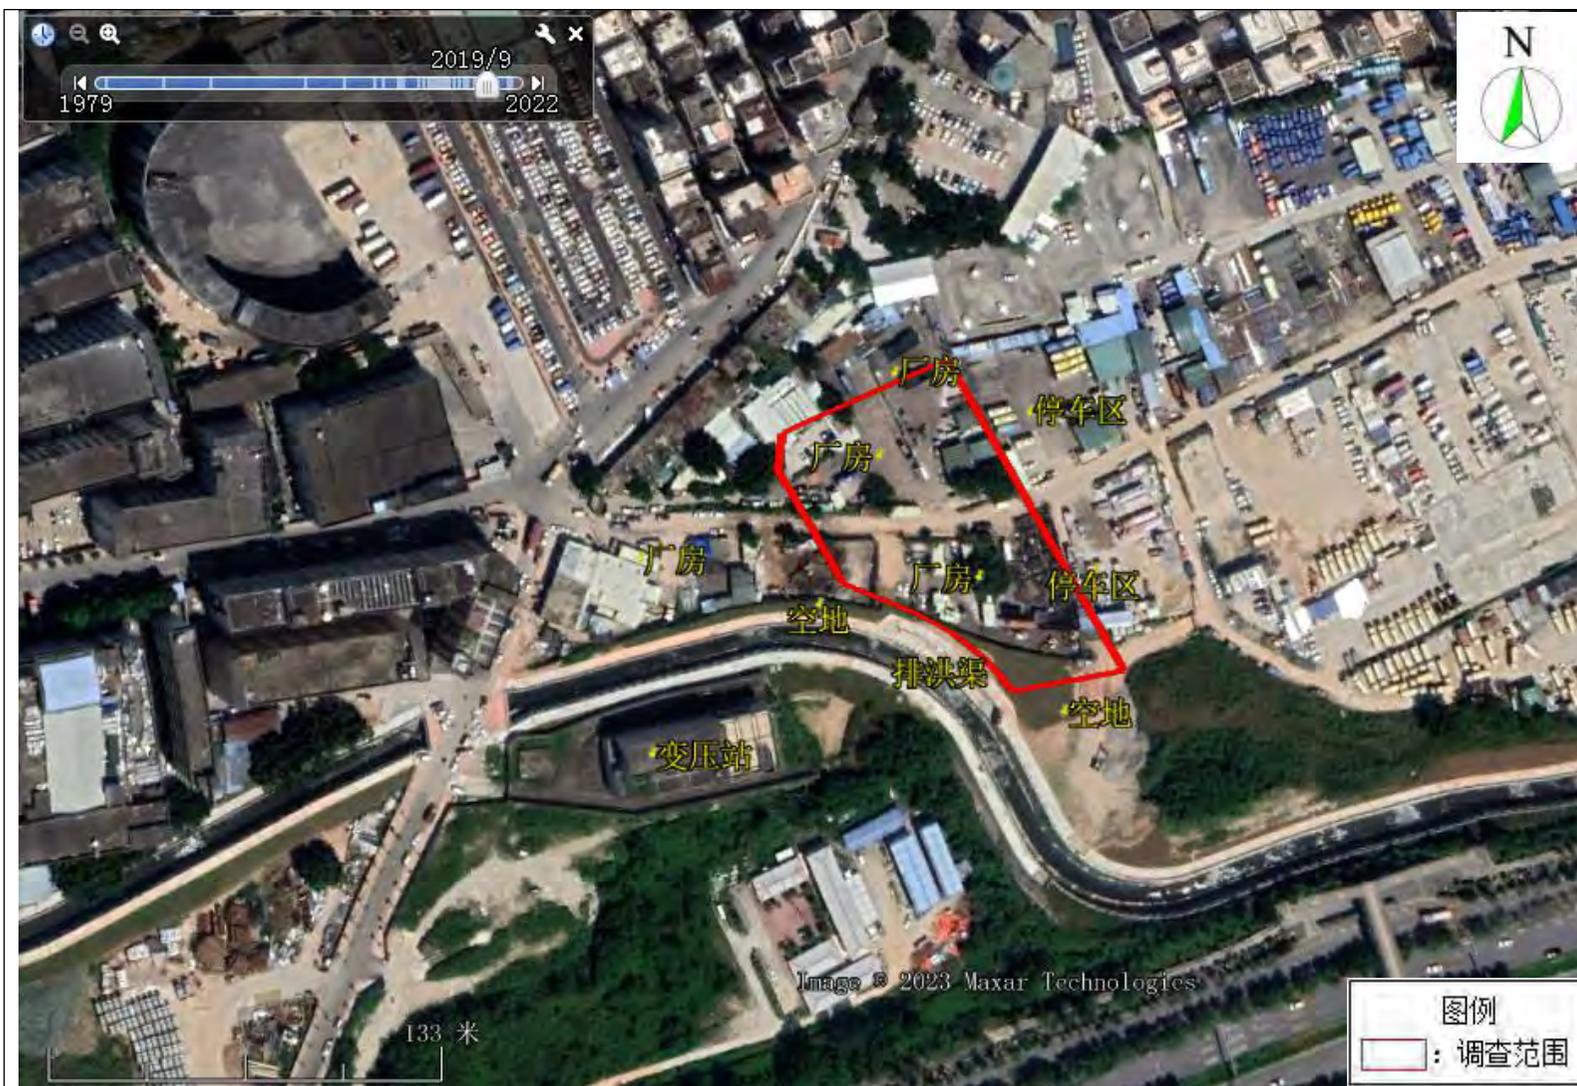
2019年卫星影像图

(1) 地块内未发生明显变化。

(2) 地块西南侧排洪渠改道完成，南侧变为空地。

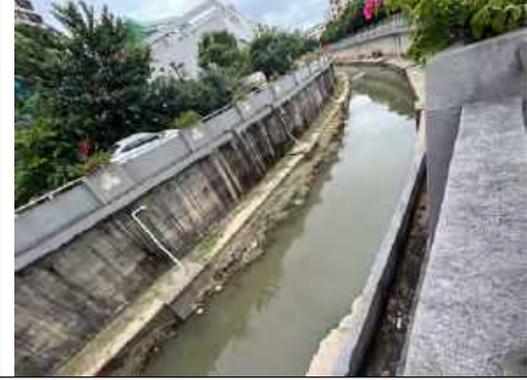
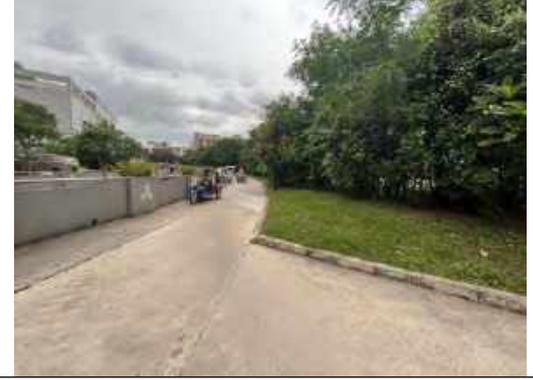
<p>西南侧（排洪渠）</p>	<p>西南侧（公园绿化）</p>

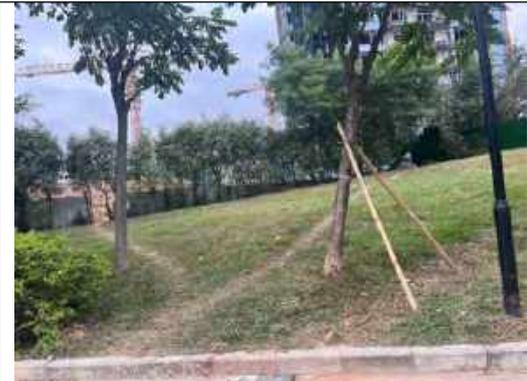
图 2.5-1 相邻地块现场踏勘照片

<p>/</p>
<p>南侧（绿地）</p>	<p>/</p>

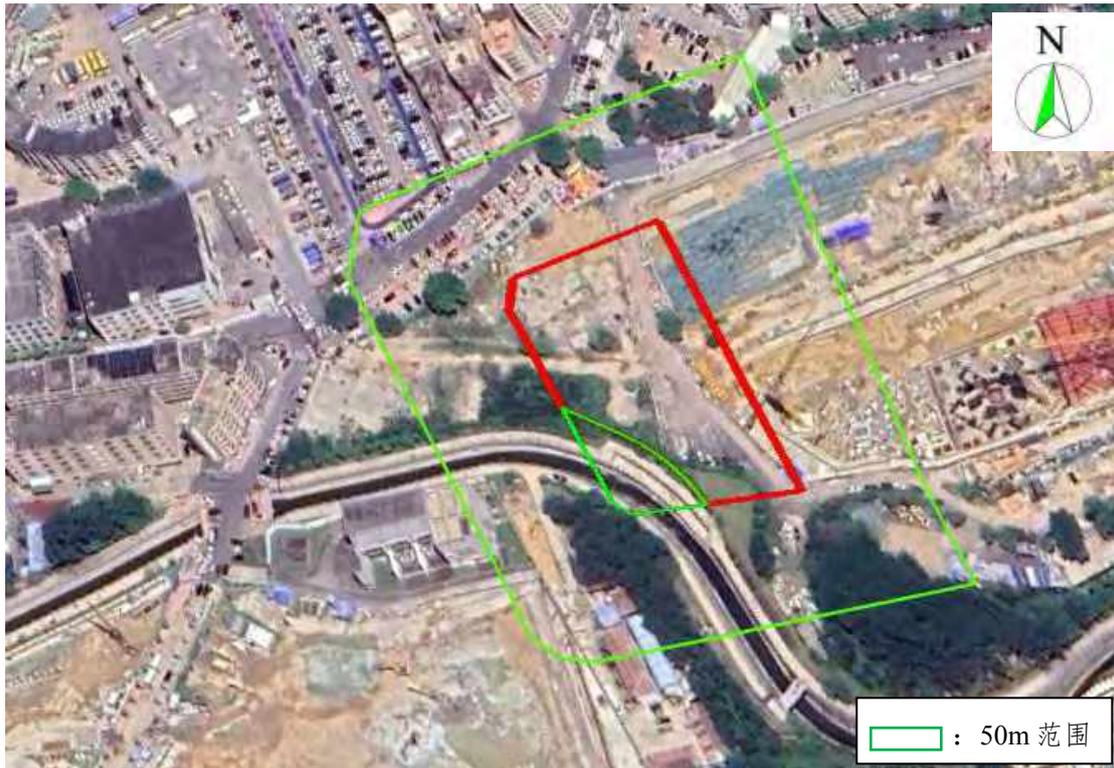
图 3.3-2 周边 50m 范围现状图

通过对地块周边 500m 范围进行调查走访，地块 500m 范围内主要为居民区。地块 50m 范围内主要为空地、绿地、排洪渠、项目部和在建工地。地块周边 50m 范围现状图见图 3.3-2。

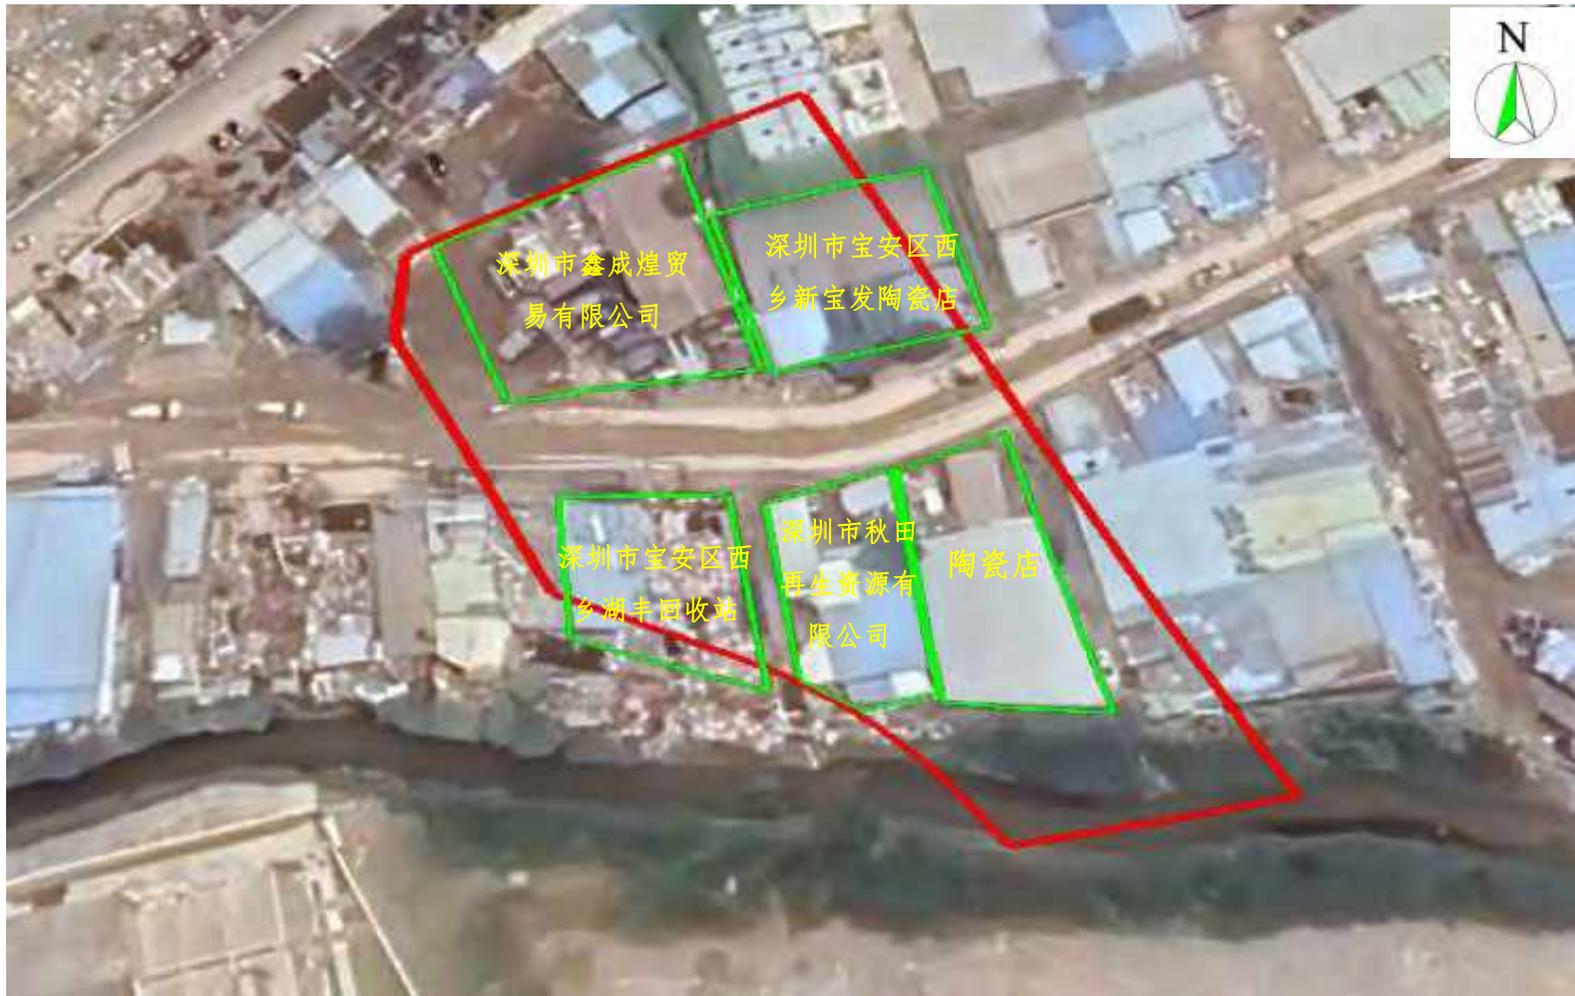
图 3.5-1 企业分布图

序号	企业名称	成立时间	经营范围	产排污情况	备注
1	深圳市鑫成煌贸易有限公司	2009.10-2014.10	普通货运	无工业三废产生	
2	深圳市秋田再生资源有限公司	2008.2-2017.12	再生资源的购销（再生资源回收储存及分拣整理场所另设）环保产品、五金塑胶制品、纸品的购销	固体废物	办公区
3	深圳市宝安区西乡新宝发陶瓷店	2009.4-2015.10	陶瓷制品零售	无工业三废产生	
4	深圳市宝安区西乡湖丰回收站	2013.11	再生资源回收与批发	固体废物

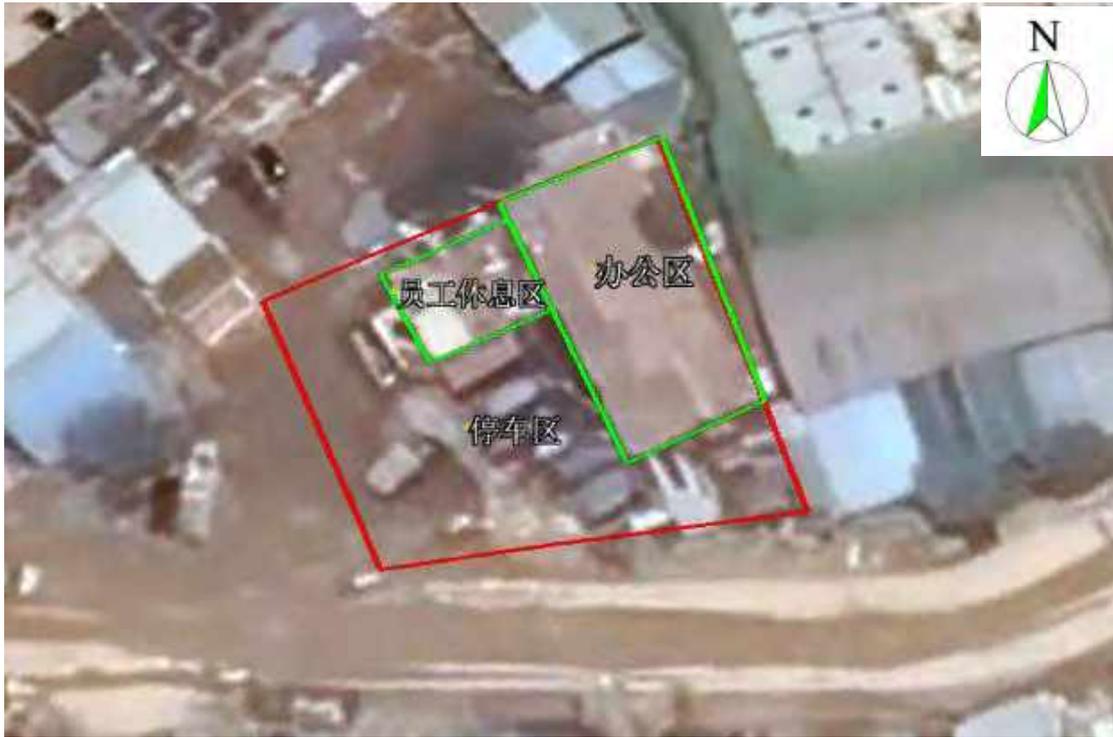
图 3.5-2 平面布置图

深圳市鑫成煌贸易有限公司成立于 2009 年 10 月，主要经营货物运输，企业结构主要为办公区和停车区，不涉及生产，无工业三废产生，对土壤和地下水产生的影响较小。企业平面布置图见图 3.5-2。

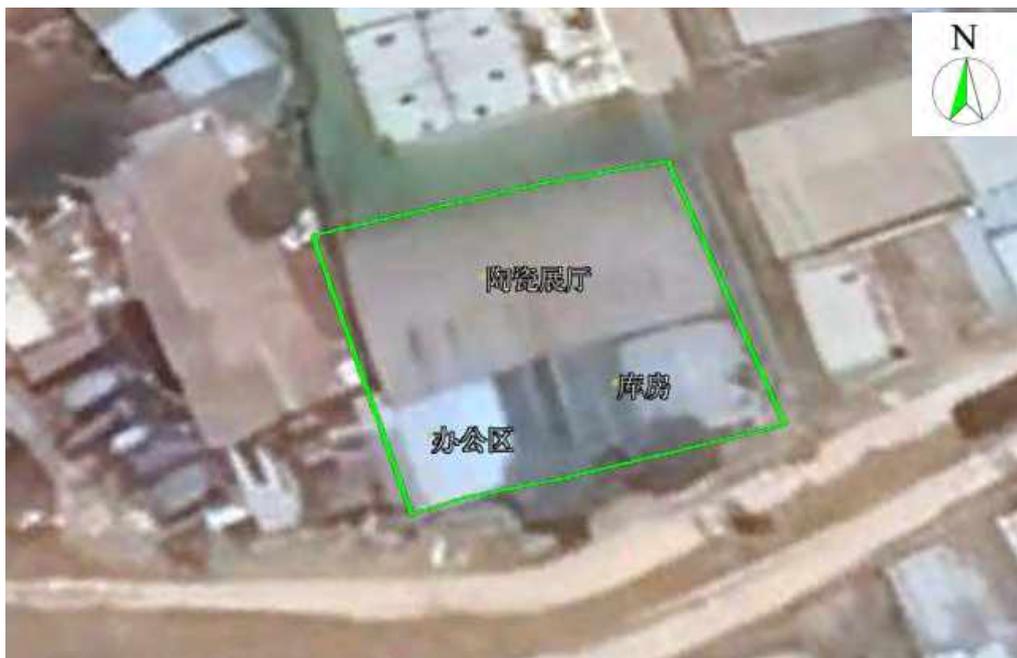
图 3.5-3 平面布置图

深圳市宝安西乡新宝发陶瓷店成立于 2009 年 10 月，主要经营陶瓷制品零售，企业结构主要为办公区、陶瓷展厅和库房，不涉及生产，无废水、废气产生，产生的废包装材料经收集后外售。综合分析，陶瓷店对土壤和地下水产生的影响较小。企业平面布置图见图 3.5-3。

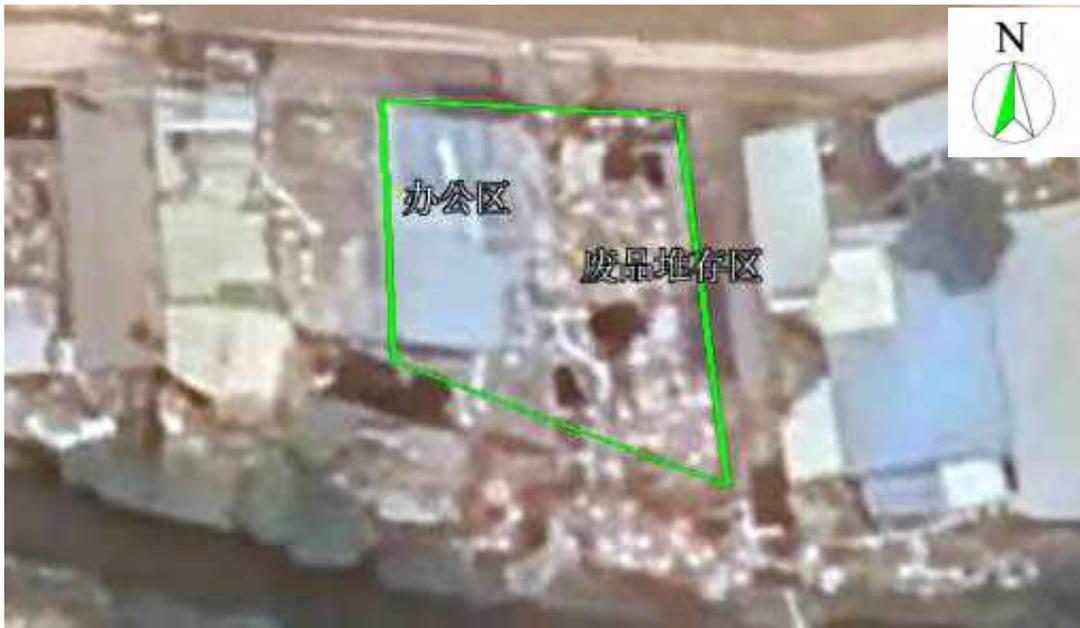
图 3.5-4 平面布置图

深圳市宝安区西乡湖丰回收站成立于 2013 年，主要经营纸制品、五金塑胶制品的购销，企业构造主要为办公区、废品堆存区。平面布置图见图 3.5-4。

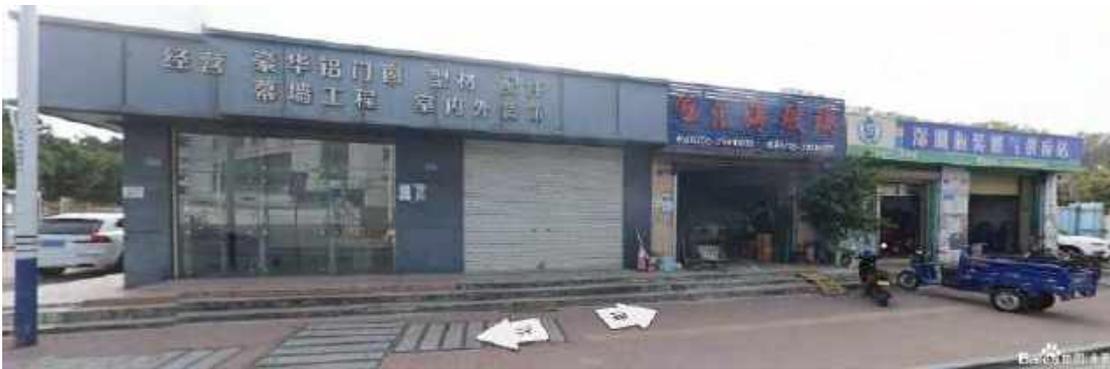
图3.6-2 平面布置图

地块西侧主要为临街商铺，通过百度地图历史影像（见图 3.6-2）查询可知，临街商铺主要为门窗、玻璃等销售和深圳瓶装燃气加气站。

门窗、玻璃销售不产生废水、废气，产生的固体废物收集后同生活垃圾一起由环卫部门统一清运，对周边地块产生的影响较小。

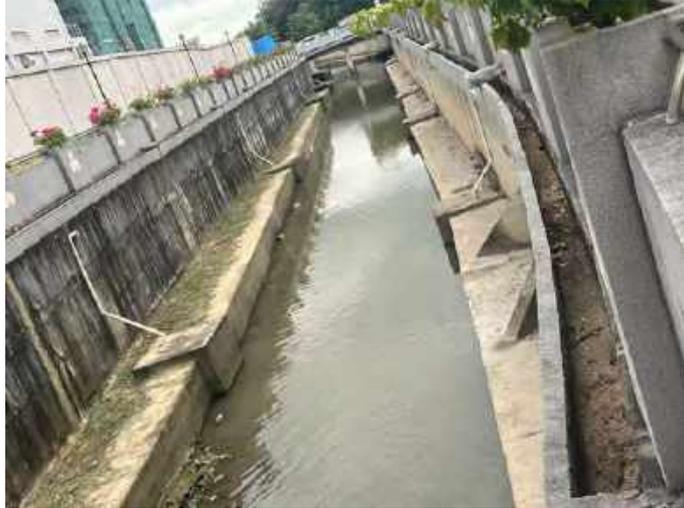
图3.6-3 排洪渠现场图

钟屋排洪渠发源于西乡鹤州社区，流经鹤州、恒丰工业区、钟屋、黄田，在西乡三围社区汇入机场外排水渠，河长 3.45km。地块内无污水管网，地块外南侧管网沿排洪渠分布，排洪渠内部全部硬化，且地势较低，渠内只有少量的水，对周边地块的影响较小。
